Dr. Christian Schauer

## Problemorientierte Hygienekonzepte

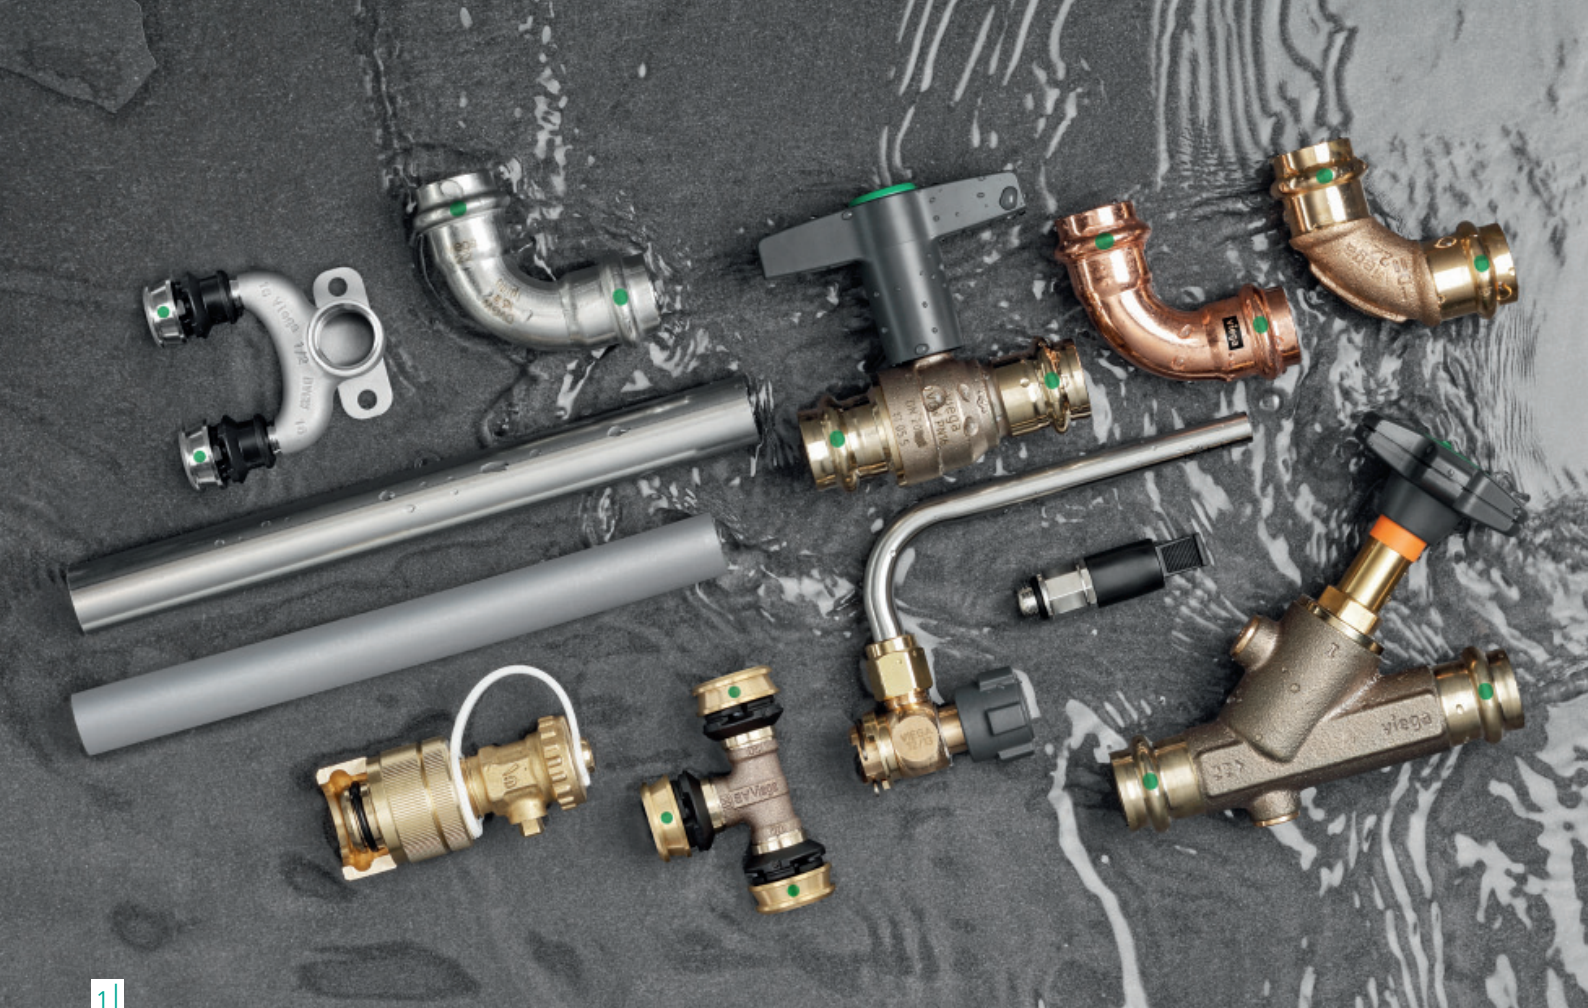
1 | Der Erhalt der Trinkwasser-  
güte funktioniert nicht mono-  
kausal – sondern setzt sich wie  
ein Puzzle aus vielen einzelnen  
Elementen zusammen.

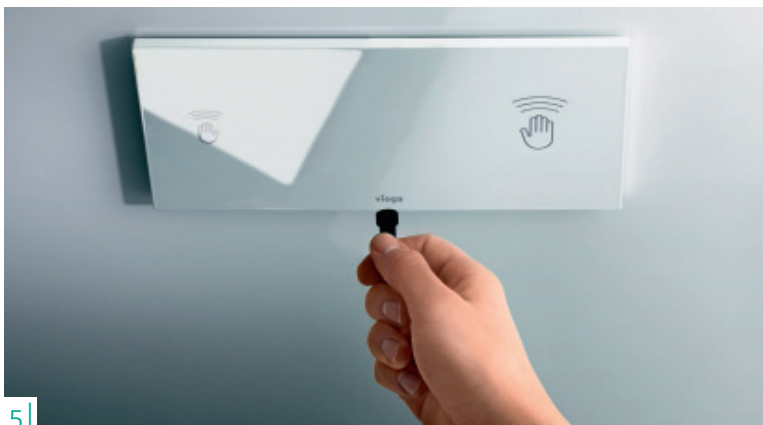
5| Mit der frei programmierbaren „Hygiene+“-Spülung an der WC-Betätigungsplatte wird exakt das Rohrleitungsvolumen bedarfsgerecht durchspült, das durch Stagnation gefährdet ist.

Für durchgeschleifte Reiheninstallationen oder frei innen liegende Ringleitungen, zum Beispiel auf der Etage eines Hotels, in einem Krankenhaus oder den Sanitärräumen eines öffentlichen Gebäudes (wie z. B. einer Turnhalle), bieten sich zur Unterstützung des bestimmungsgemäßen Betriebs alternativ auch WC-Betätigungsplatten mit Spülfunktion an. Sie werden in Kombination mit Viega-UP-Spülkästen installiert und spülen in regelmäßigen Intervallen nach der letzten manuellen Auslösung automatisch programmiert exakt mit der Wassermenge, die im vorgelagerten Rohrlei-

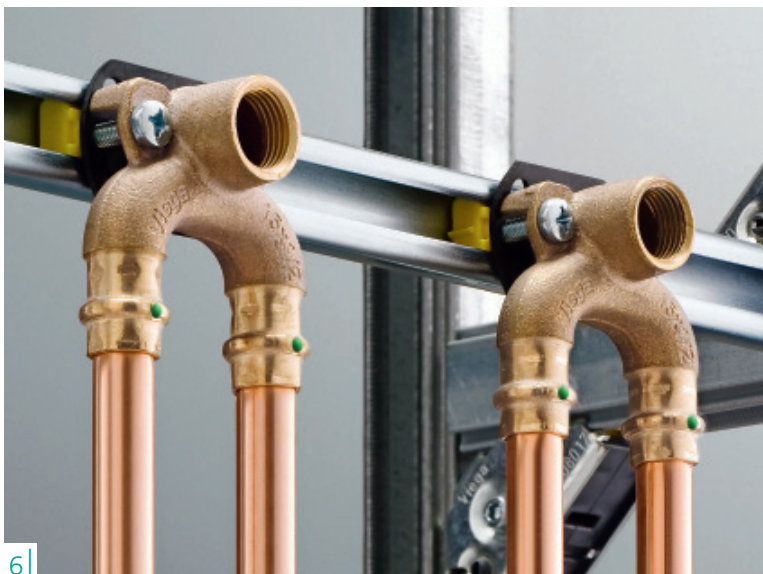
6| Schlank dimensionierte, durchgeschliffene innenliegende Ringleitungen oder Reihenleitungen sind ein entscheidender planerischer Beitrag zum Erhalt der Trinkwassergüte.

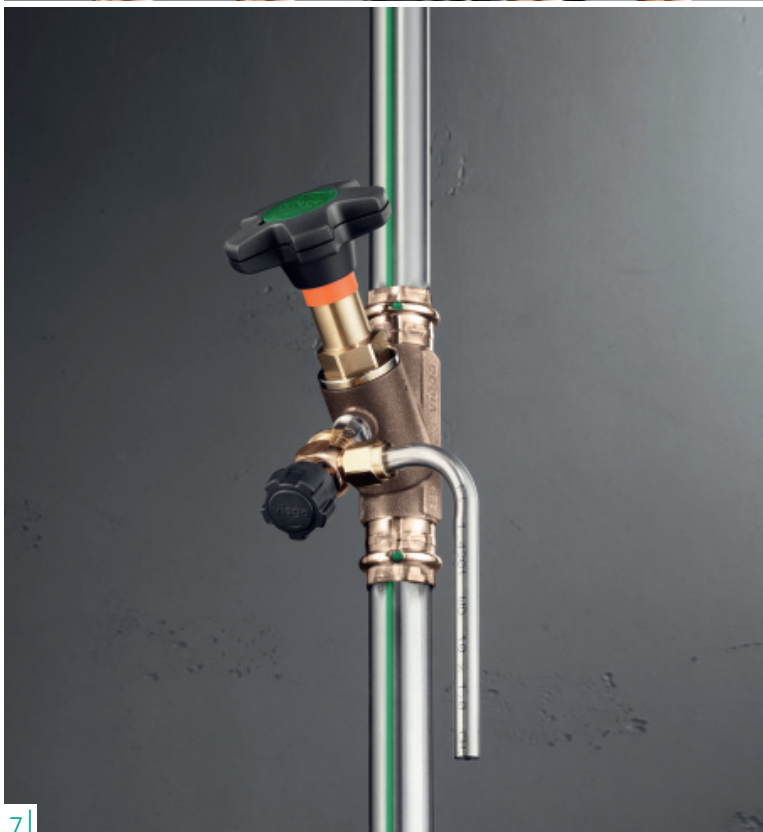
7| Die standardisierte Probenahme gibt noch lange keine belastbare Auskunft über den hygienischen Gesamtzustand einer Trinkwasseranlage. Stattdessen ist eine ganzheitliche Betrachtung der Anlagenarchitektur und eine dann darauf abgestimmte Probenahmestrategie gefordert [2].

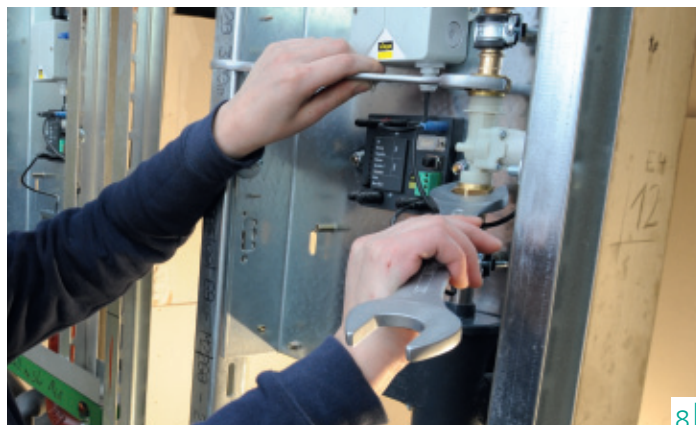
8| Spülstationen oder Spülventile sind ideal, um in größeren Trinkwasseranlagen den bestimmungsgemäßen Betrieb automatisiert zu unterstützen.

Eine Möglichkeit, den bestimmungsgemäßen Betrieb in von Nutzungsunterbrechungen bedrohten Rohrleitungsabschnitten automatisiert zu unterstützen oder in sehr langen Trinkwasser-Einzelzuleitungen aufrecht zu erhalten, sind speziell in großen Trinkwasseranlagen Spülventile.

Steckerfertig vormontiert verfügen die kompakten, installationsfertigen Einheiten dabei bereits werksseitig über Magnetventil, Strömungsschalter, Siphon mit Überlaufüberwachung und freien Auslauf sowie die elektronische Steuerung. Das **Viega** Spülventil „universal“ mit „Hygiene+“-Funktion kann zudem in jede Leitung (DN 12 bis DN 80) eingesetzt werden – unabhängig von Druck und Dimension. Eine vorherige Auslegung der Komponenten entfällt also. Das Spülventil ist damit ideal für den auch nachträglichen Einsatz in Großanlagen, wie Hotels, Krankenhäusern oder Industrieanwendungen. Die für den Wasseraustausch benötigten Durchflussmengen – 12, 24, 36 und 45 l/min – werden dann vor Ort direkt am Steuergerät eingestellt. Die Ausspülung erfolgt über einen bauseitigen Abwasseranschluss in DN 50.
